El cielo raso policromado de la sacristía de la iglesia de San Buenaventura de Yaguarón

Informe sobre el estado de conservación

Dr. Eckart Kühne (arquitecto) y Dra. María José Díez G. (restauradora)

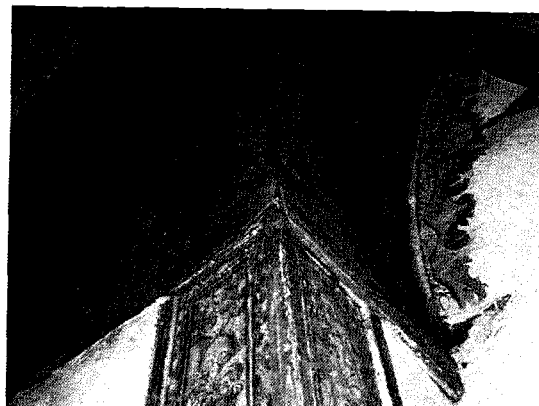
Foto 3

Las bóvedas descansan sobre una cornisa con molduras de madera y cuatro pilastras de tablas de madera con pintura ornamental en las esquinas del crucero. El borde entre las bóvedas y las pechinas del crucero es resaltado con una cenefa tallada y parcialmente dorada, mientras que en el borde superior de dos muros testeros hay festoneados pintados en la pared (foto 3).

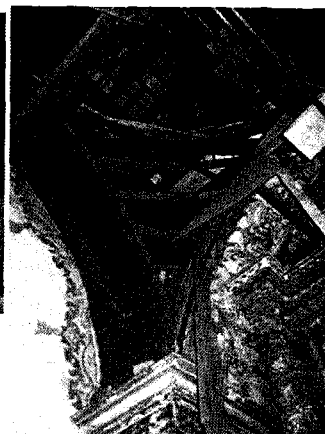
Foto 8

Los arcos de las bóvedas descansan probablemente en una solera de madera en los muros de adobe (no fue posible analizar este detalle en nuestra visita), mientras que la cúpula piramidal descansa en una armadura ochavada fuerte, con cuatro vigas horizontales encajadas en los horcones gruesos de las esquinas del crucero (foto 7). Las pechinas están tendidas entre esta armadura ochavada y los últimos arcos de las bóvedas, que también están unidos con los horcones y vigas horizontales (foto 8).

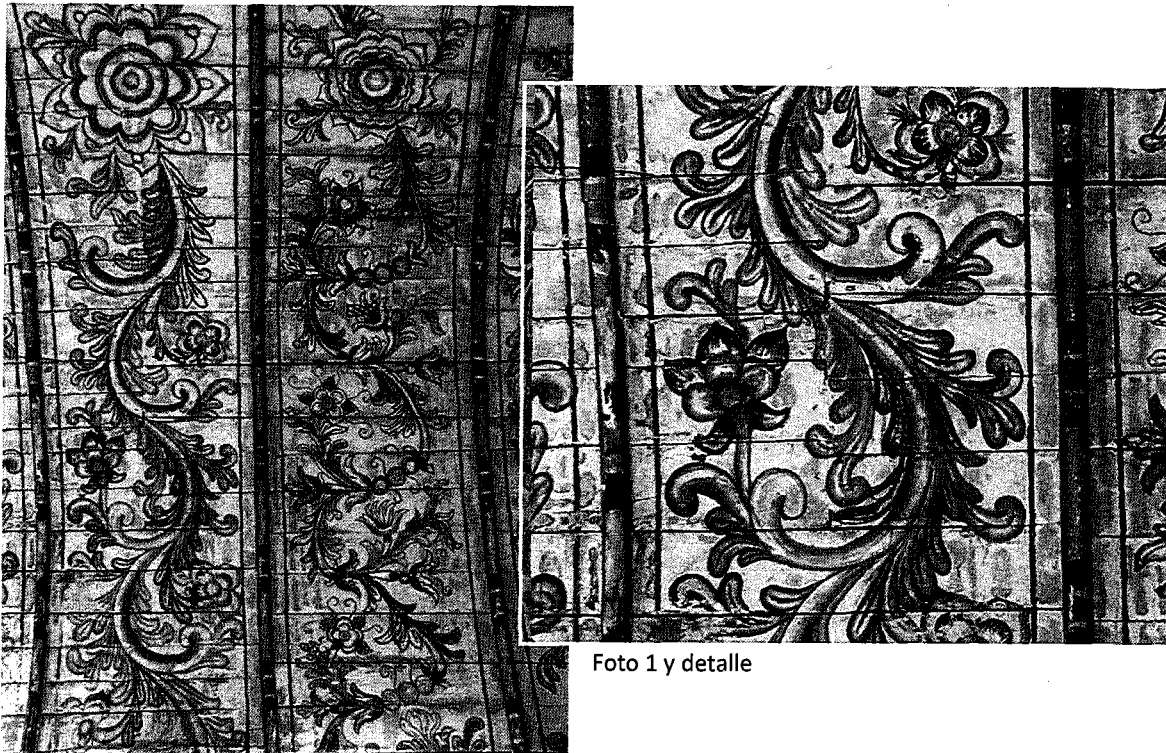
Foto 1 y detalle

Sobre una estructura portante de madera –véase el informe arquitectónico- se disponen tablas con refuerzo de espigas de madera (posiblemente también clavos), colocándose unas junto a otras hasta rellenar las caras cóncavas de la estructura y conformando así los distintos espacios policromados sobre la planta de cruz latina: una bóveda de cañón en la nave, la cúpula de media naranja con pechinas en el crucero y tres pequeños arcos – como pequeños arranques de las bóvedas de las naves y la cabecera-. Las juntas se ocultan mediante piezas decorativas: crestas en los arcos del crucero y molduras de distintas formas, sobre todo aboceladas.

Las tablas son delgadas, aproximadamente entre 1 y 2 cm de grosor, ya que se trata únicamente de piezas de cerramiento formal, sin ninguna función estructural. Así se aligera por una parte el peso de cada pieza, evitando su caída al ser fijadas apenas mediante tarugos y molduras, al tiempo que también se disminuye el peso del conjunto en general, posibilitando menores secciones en la vigería de la estructura.

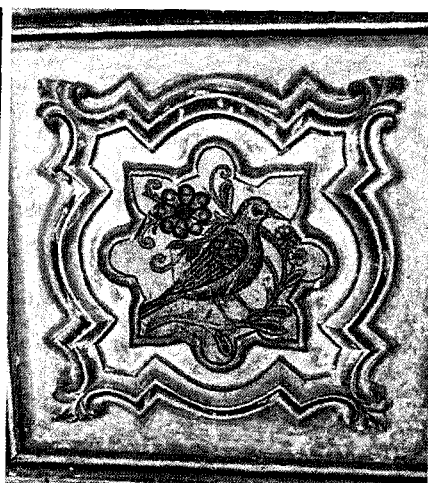
Foto 3

Los mismos colores que la decoración de las bóvedas se aplicaron también en los festoneados de decoración mural bajo los arcos (foto 3 arquitectura) y las puertas de los armarios (foto 3). El

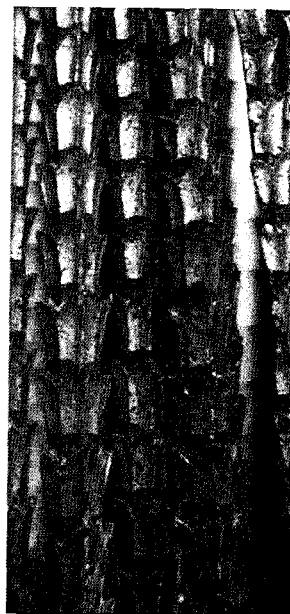
Foto 4

Los pigmentos utilizados parecen ser ocre amarillo, minio o carmín y negro, -tal vez también azul en la bóveda³-, aunque para su segura identificación es necesario extraer muestras y analizarlas en un laboratorio especializado. Al tratarse de un temple, únicamente se utiliza la pintura para trazar figuras que destacan sobre el fondo blanco del aparejo, que queda visible en un alto porcentaje. El color se aplica también en aguadas para conseguir la degradación de los tonos, especialmente en los colores oscuros, consiguiendo así el sombreado de motivos y molduras. Además se aplicaron panes de oro sobre bol en determinadas molduras realzando el conjunto, colocando las láminas sólo donde era necesario desde el punto de vista del observador (foto 4).

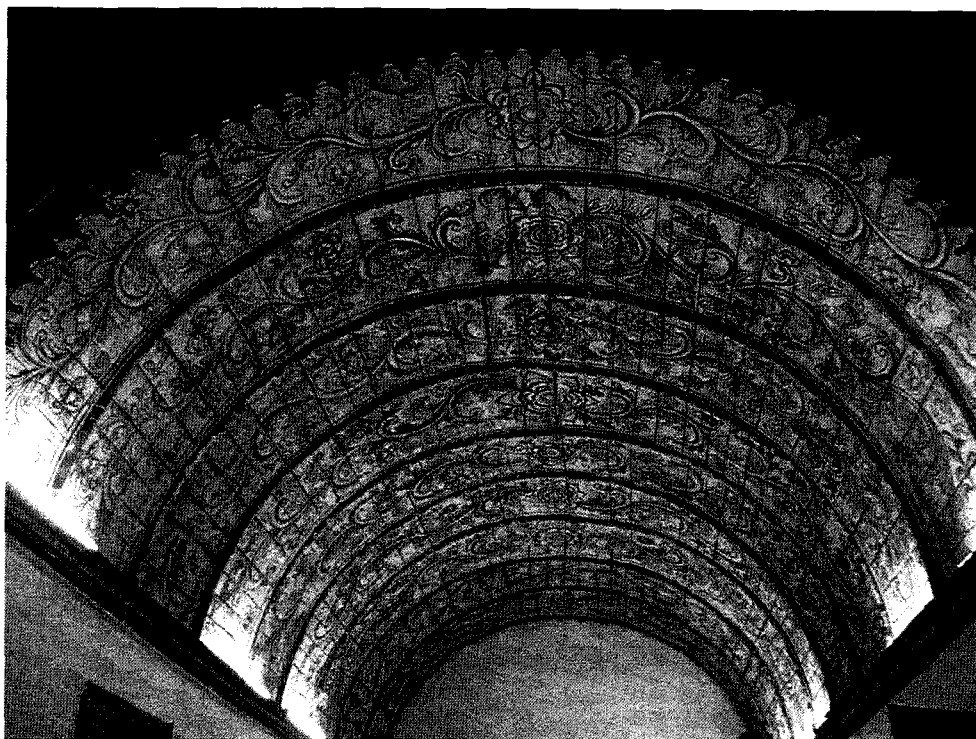
Foto 5, S. Basabe, 2011.

Por otra parte la combinación de humedad y calor, pueden ablandar la cola natural de las juntas, desencajando las piezas ensambladas. El movimiento natural de la madera estructural, que se produce naturalmente con los cambios estacionales de temperatura y humedad también contribuye al desensamblaje de las uniones, y es también la causa de las rajaduras de la madera (rotura en sentido de las fibras), que no puede seguir el movimiento por estar fijas mediante una unión a otra pieza. En este caso también las capas de policromía se rajan y desprenden sobre las zonas donde se ha separado el soporte.

Muchas de estas alteraciones podían apreciarse a simple vista en distintas partes del cielo raso de la sacristía de Yaguarón ya en el año 2004 y en las fotografías proporcionadas por la Arq. Sandra Basabe y realizadas en el 2011, aunque no en un grado determinante (foto 5). Los problemas de humedad con lavados de pintura se localizaban sobre todo en las pechinas (foto 6 y detalle) y ciertas piezas de la cúpula, aunque las manchas pardas de humedad y polvo se apreciaban ya en toda la obra en menor o mayor medida y la separación de las tablas era generalizada (fotos 1 y 5) y ya existía algún pequeño faltante en la cúpula.

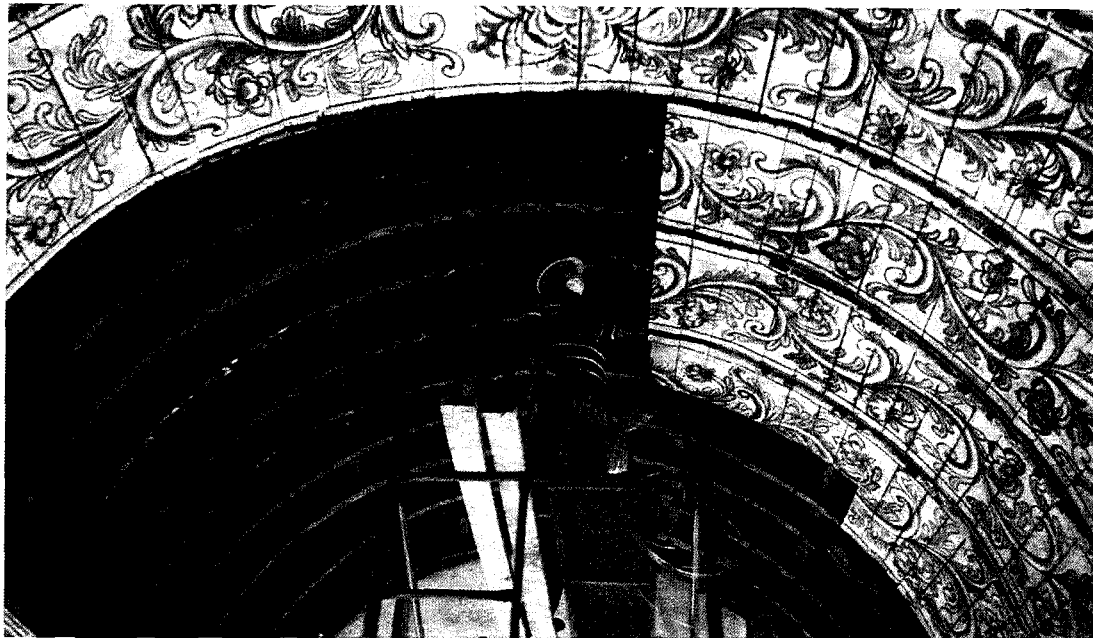
Foto 8 web MOPC 9/04/2015

Por otra parte porque se pierden datos de forma irreversible, como en el caso de Yaguarón: para separar todas las piezas, ha sido necesario abrir las pocas juntas que aún hubieran podido quedar intactas (foto 1 detalle y foto 8 donde se ve la separación de la unión de las piezas a testa en medio del tramo), perdiéndose así la prueba más clara de que la obra fue primero realizada en madera y más tarde policromada. El restaurador debía haber seguido la técnica original, y restaurar lo más posible in situ, como si de un mural se tratase.

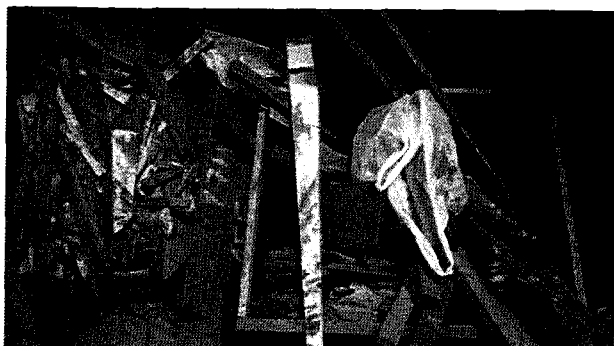
Foto 9

Pueden apreciarse en las piezas desmontadas en Yaguarón las marcas de la eliminación de tarugos, dañando especialmente las molduras tanto en la madera como en las capas de recubrimiento (foto 4). Además muchas piezas se han fragmentado al separar el tablazón de la

armadura dada la delgadez de los tableros, máximo si tenemos en cuenta que algunas tablas ya estaban rajadas con anterioridad. De hecho, existen dos cajas llenas de pequeños fragmentos con este origen (foto 9), muchas piezas que están apiladas sin cuidado, dañándose, y cuya reintegración –si es posible- supondrá la máxima complejidad durante la restauración⁴.

Por otra parte, si bien la mayor parte de las piezas están envueltas en papel y marcadas (fotos 11 a 13), lo que en principio es un acierto, hay piezas que no lo están: todas las molduras y crestas, algunas tablas rectangulares, todos los fragmentos y todas las piezas triangulares de la cúpula (fotos 9, 10, 13 –crestas- y 14). Se trata de un porcentaje importante de piezas que además de presentar posibles problemas de deformación por su errónea colocación (casi todas de pie, apoyadas directamente sobre los muros) sufrirán también en las capas pictóricas (al estar en su mayor parte colocadas unas sobre o junto a otras sin ninguna protección).

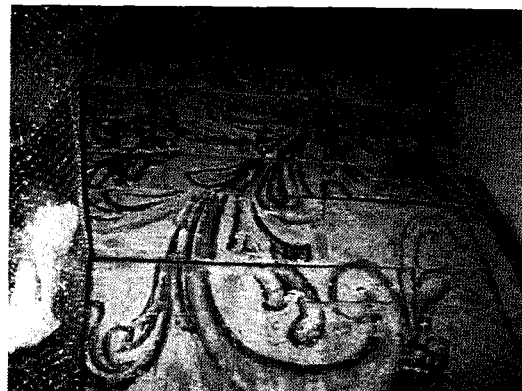
Foto 10

En estas piezas puede apreciarse que el estado de conservación de la maderas parece en general estable estructuralmente, aunque en ocasiones presenta pérdidas volumétricas (foto 10), rajaduras y algunos ataques de xilófagos (foto 15).

El estado de algunas policromías visibles es preocupante, tanto por las fuertes marcas de humedad (fotos 1, 2, 6, 15 y 16) como por los rozamientos y las lagunas de la capa pictórica (foto 10).

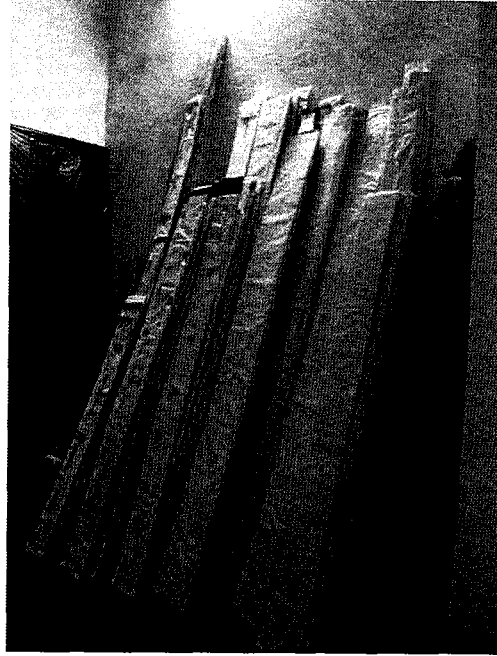
Foto 13

Las tablas -especialmente las más largas- no han de colocarse de pie contra los muros, como están en parte (foto 13), ya que además de estar en riesgo por la humedad transmisible a través de los muros de adobe, su propio peso las hace combar.

En ocasiones incluso hay tableros largos colocados contra la pared soportando el peso de varias piezas menores contra él, intensificando su deformación. El resto de las tablas están tumbadas, lo que tampoco es aconsejable si se colocan unas sobre otras directamente (foto 11) –puede dañar la policromía- o sobre esponjas gruesas sólo situadas en los extremos (foto 12), pues de igual forma el propio peso de las piezas (más el de las que están encima) está deformando la madera arqueándola.

Las tablas pueden colocarse tumbadas sobre tableros –como están actualmente muchas de ellas- pero sin poner otras piezas directamente encima para no deteriorar la pintura, incluso si están envueltas. Como esto supone demasiado espacio de almacenamiento pueden colocarse esponjas protegiendo integralmente cada tabla, pero siempre apilando un número pequeño de tablas (3-5), evitando el riesgo de rozamiento y el excesivo peso sobre las tablas inferiores.
